# Especialistas y Actores Ambientales Nuevo León

#### Anuncio camino

#### Análisis ciudadano

CONEXIÓN: CARRETERA CIÉNEGA DE GONZÁLEZ - ROMPEPICOS - LA HUASTECA

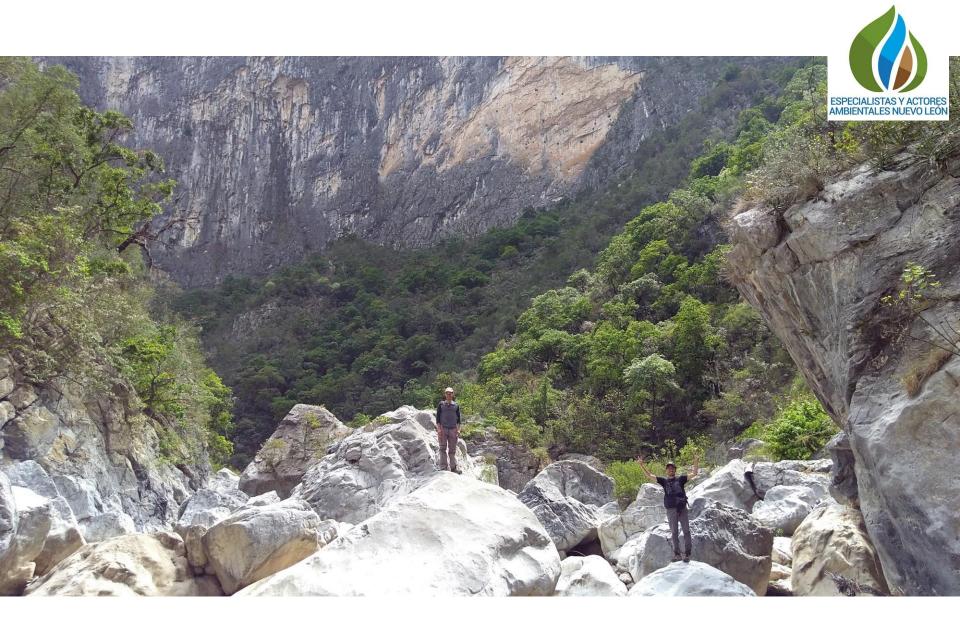
Uno de los tapones de roca bajando de El Salto del Agua, marzo 2017.

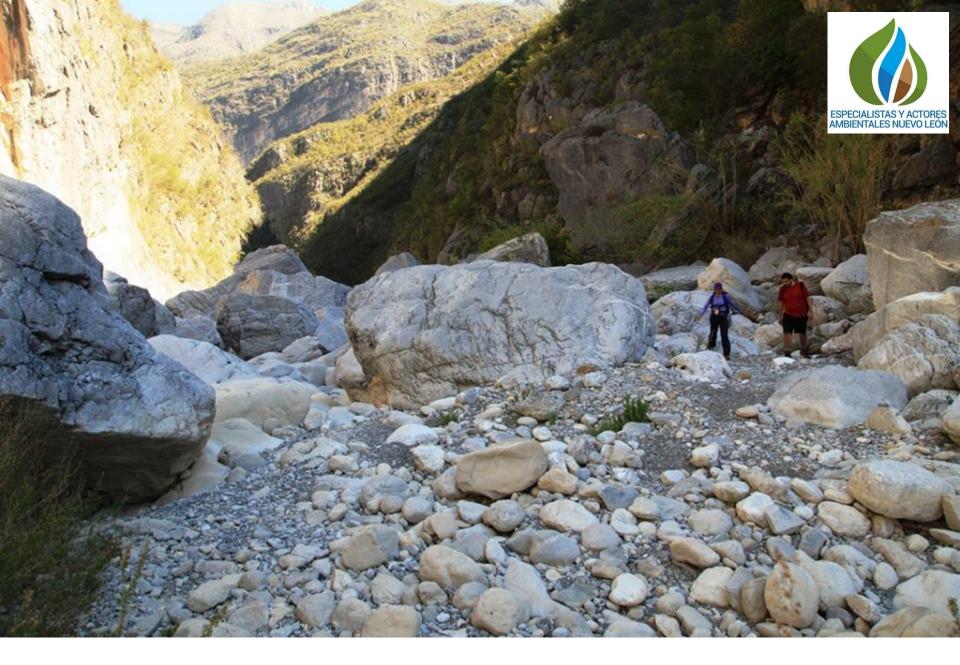
Tapón de rocas en La Ratonera, marzo 2017.

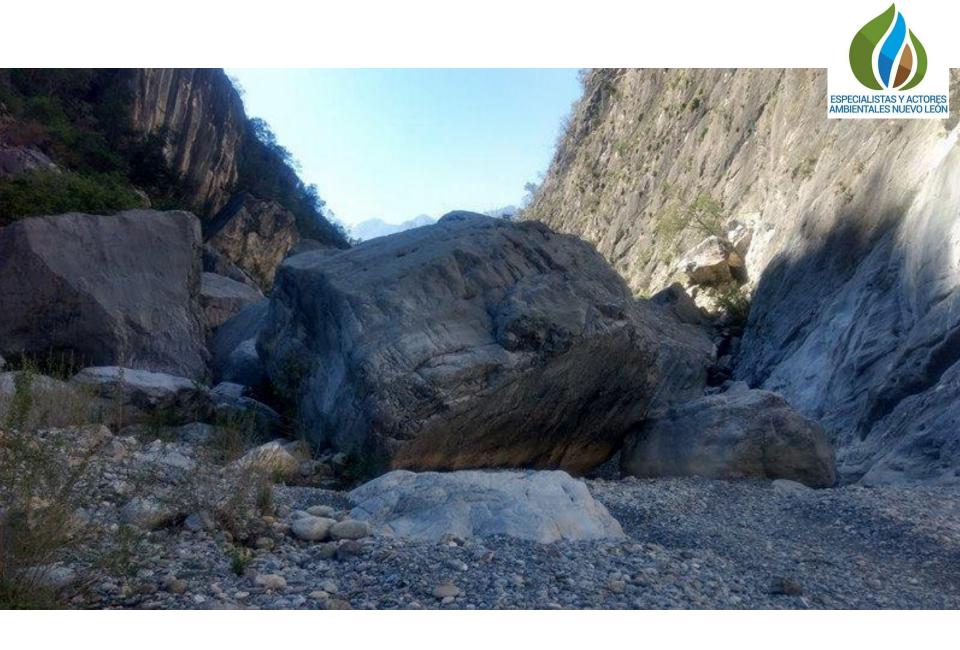
Tapón de rocas en La Ratonera, marzo 2017.

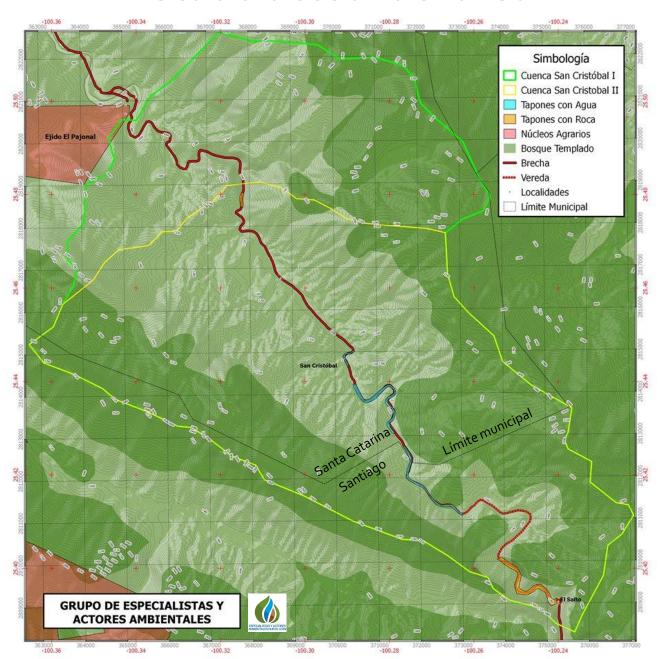
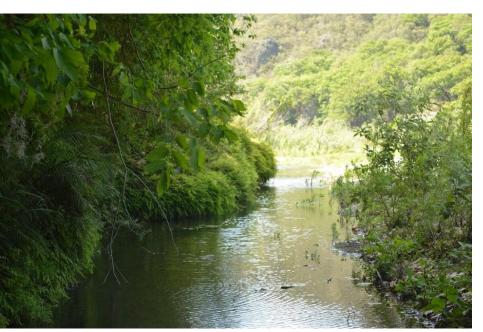
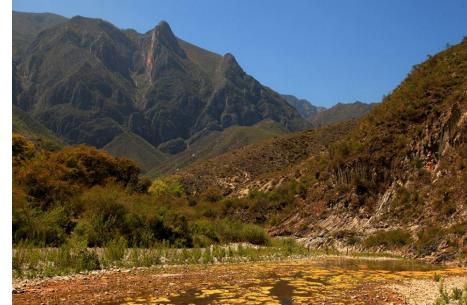
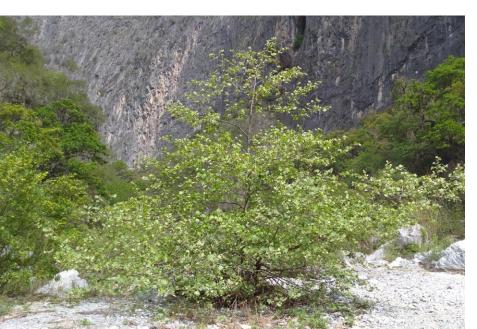
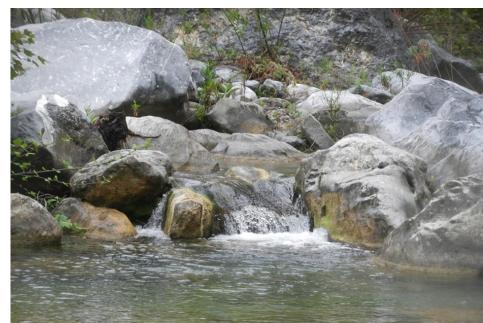
Imágenes del estado actual del Cañón de San Cristóbal, marzo 2017.

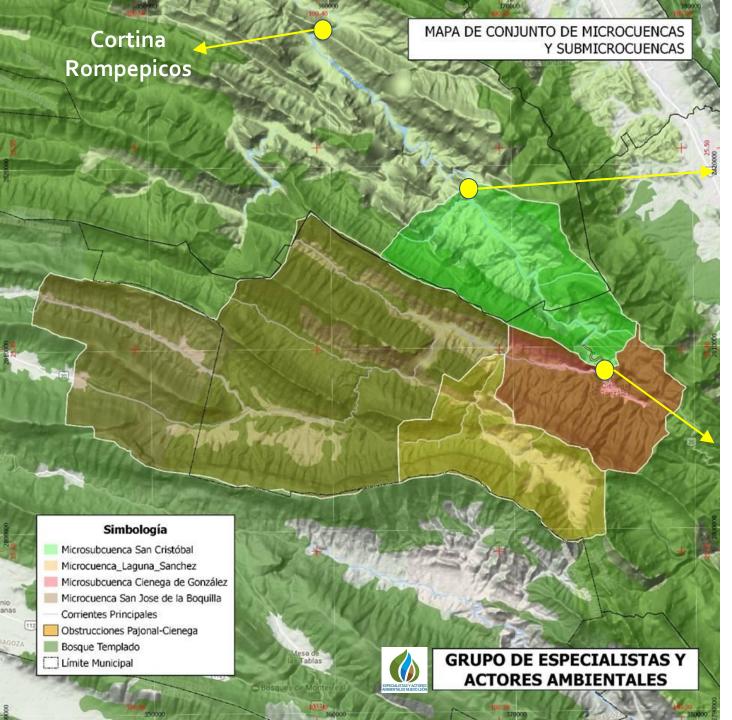
#### Boquilla La Ratonera:

- Superficie de captación de agua: 41,359 ha
- Volumen de escurrimiento de agua:
   42 millones m<sup>3</sup>
- Gasto máximo de agua:
   969 m³/s

#### **Boquilla El Salto:**

- Superficie de captación de agua: **34,590 ha**
- Volumen de escurrimiento de agua: 35 millones m<sup>3</sup>
- Gasto máximo de agua:
   1,067 m³/s

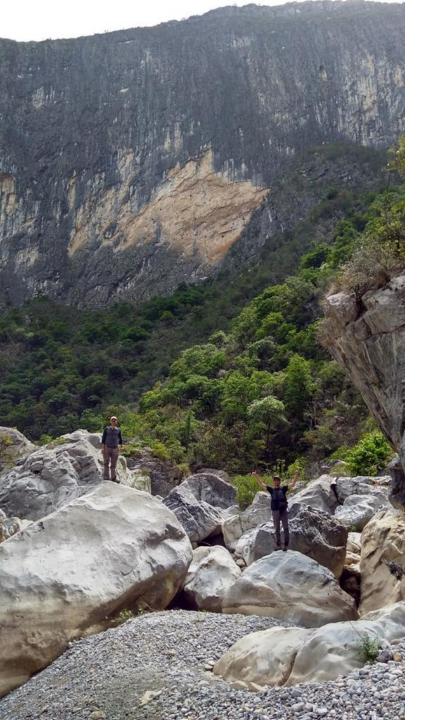
### Cañón El Salto del Agua:

- -Funciona como *rompepicos natural*, deteniendo el ímpetu del agua y *dosificando el flujo del agua* en el Cañón de San Cristóbal
- –Arrastre de rocas hasta por 3 km de longitud debido al volumen de agua y fuerza que trae el río en ese tramo
- -Las rocas contribuyen a disminuir la velocidad de escorrentía y permiten la formación de bancos de material, materia orgánica y humedad del suelo necesarios para la regeneración vegetativa (el suelo es la base de la producción primaria y la riqueza biológica)

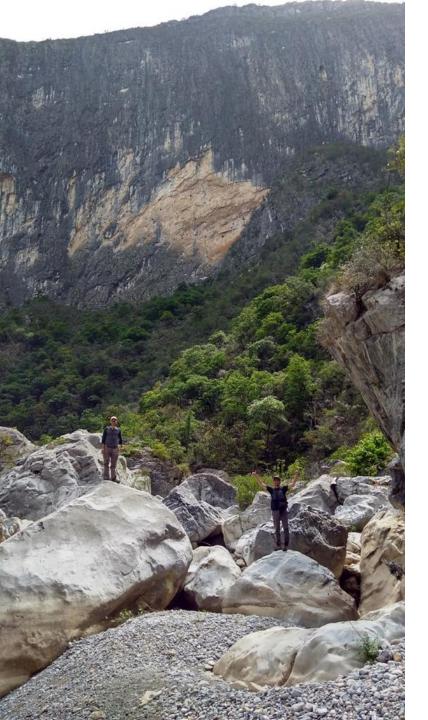
### Cañón El Salto del Agua:

- -Alterar el cauce quitando las rocas :
  - •Alteraría la diversidad geomorfológica necesaria para mantener ecosistemas fluviales sanos.
  - •Elevaría la velocidad de escorrentía de agua, disminuyendo la capacidad de infiltración de agua y la capacidad de regenerar y sostener vegetación riparia.
  - •Incrementaría la presión hídrica sobre la Cortina Rompepicos e incrementaría el asolve en la misma, disminuyendo su tiempo de vida útil.

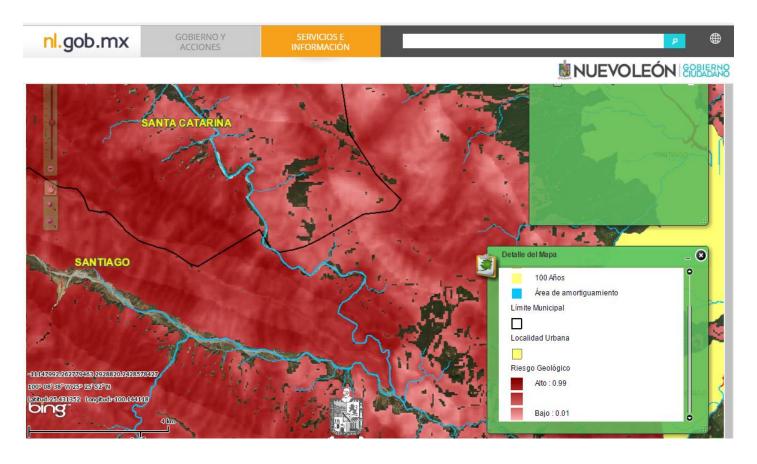
#### Zona de Alto Riesgo Geológico

(Visor del Atlas de Riesgo para el Estado de Nuevo León)

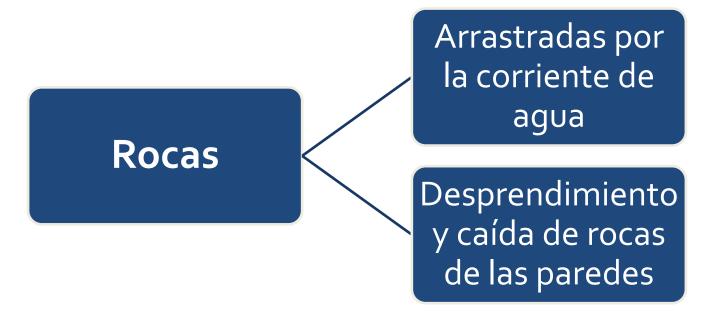
- El camino se volverá a obstruir en cada huracán o ciclón

Emily 2005, Alex 2010, Ingrid 2013...
- Por ese motivo es una inversión NO RENTABLE

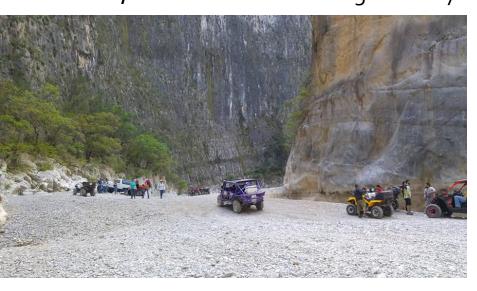
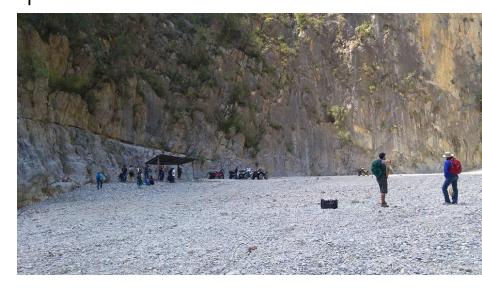
Condición del cauce del río en el paraje El Salto del Agua, sitio con *paso contante de vehículos*, se observa casi nula vegetación y compactación de suelo.

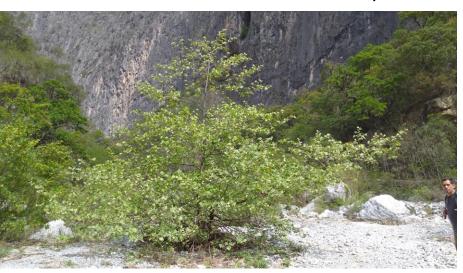
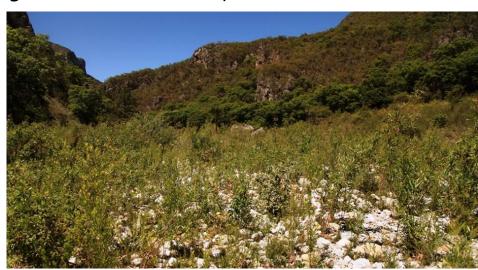
Condición del cauce del río pasando el primer tapón de rocas después del paraje El Salto del Agua, sitio con *ausencia de vehículos*, se observa regeneración vegetativa, humedad de suelo, retención de sedimentos y materia orgánica, diversidad de plantas.

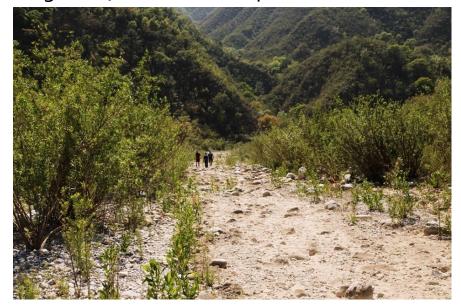
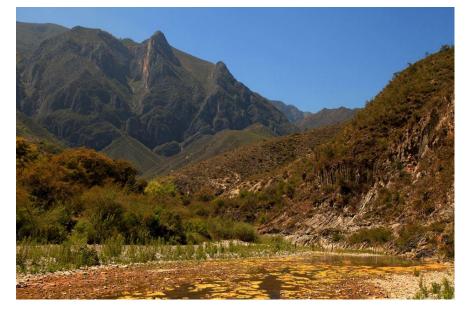
Condición del cauce del río a la altura de San Cristóbal, sitio con *ausencia de vehículos*, se observa regeneración vegetativa, humedad de suelo, retención de sedimentos y materia orgánica, diversidad de plantas.

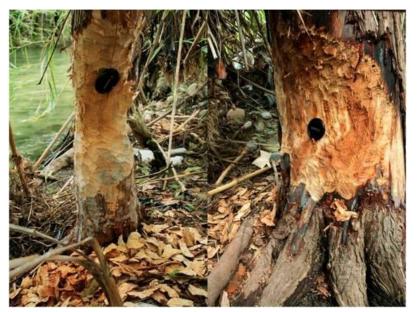
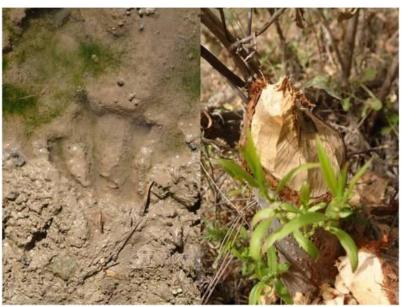
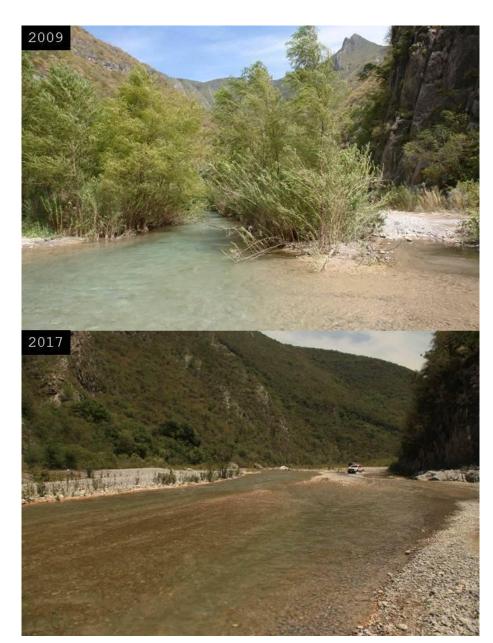
Ejemplo de afectación del hábitat del castor (*en peligro de extinción*) por actividad de vehículos todo terreno en Río Pilón.

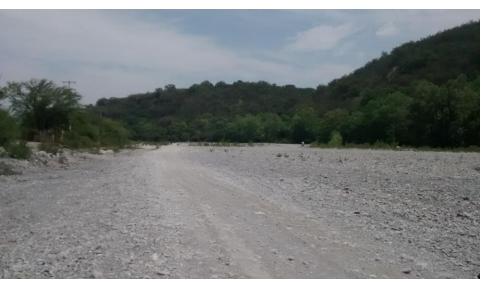
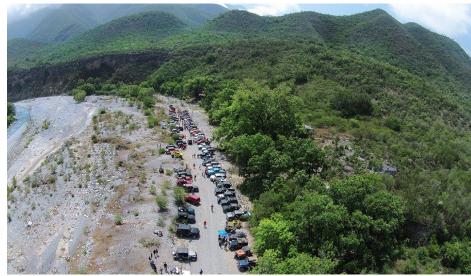
Condición del cauce del Río Pilón en el paraje Puerta de la Boca, se observa casi nula regeneración vegetativa debido al *paso contante de vehículos*:

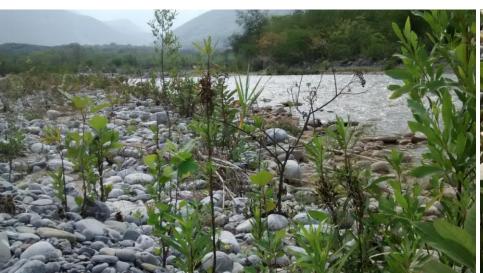
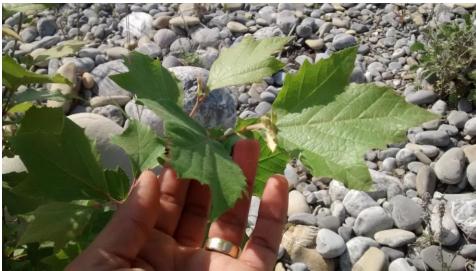
Condición del cauce del Río Pilón aguas abajo del paraje Puerta de la Boca, se observa regeneración vegetativa gracias a la *poca presencia de vehículos*:

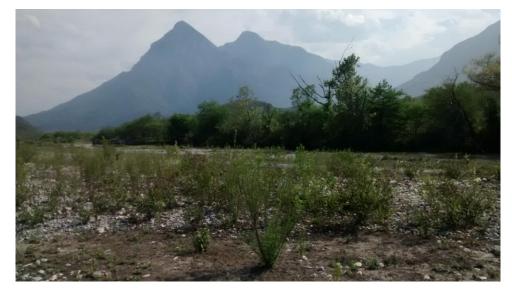
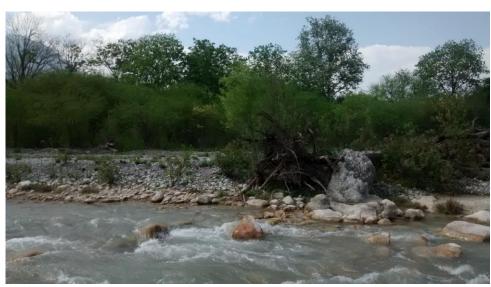
Condición del cauce del Río Pilón aguas abajo del paraje Puerta de la Boca, se observa regeneración vegetativa gracias a la *poca presencia de vehículos*:
